RELATÓRIO TÉCNICO

QUEDAS DE BLOCOS E PROCEDIMENTOS DE SEGURANÇA NA MT 251 ENTRE A SALGADEIRA E A CURVA DA MATA FRIA

2024

Entrega do relatório: 12/06/2024

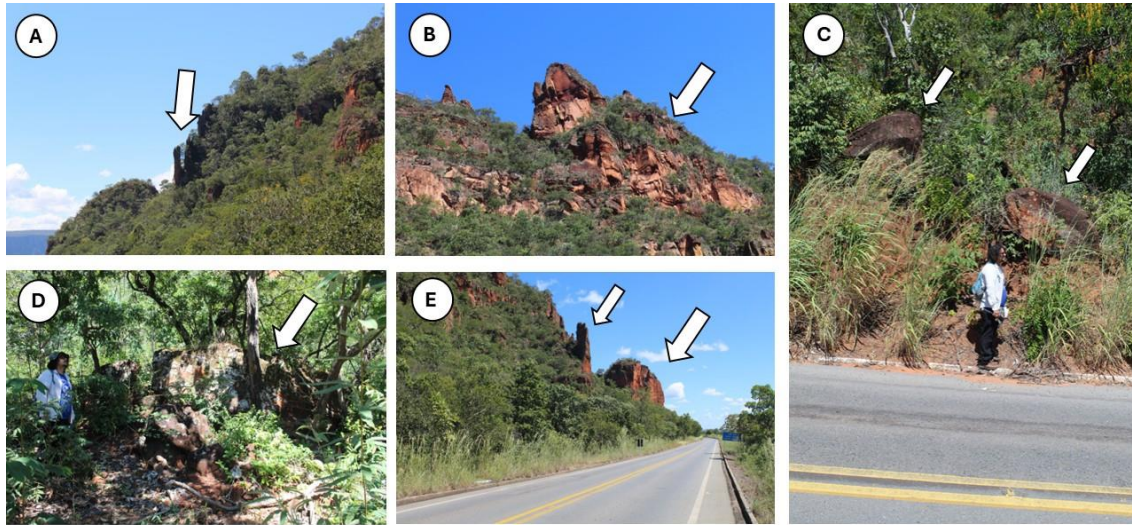
Figura 25: (A) bloco de rocha separado do maciço por fratura, indicando a possibilidade de queda eminente; (B) maciço rochoso fraturado; (C) depósitos de talus com blocos de rochas métricas a margem da rodovia; (D) blocos de rocha métricos situados a cerca de 10 metros da margem da estrada; (E) blocos de rochas próximos a rodovia, em caso de queda a área de dispersão pode atingir a rodovia.

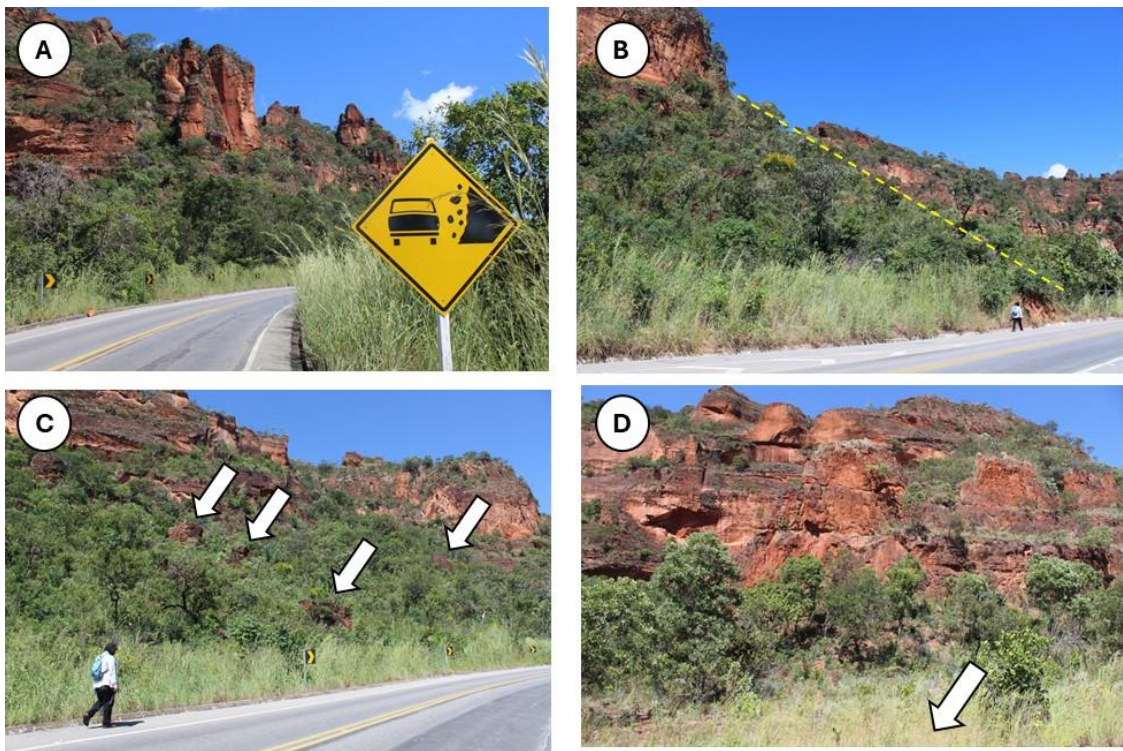
A área 5 (Figura 26), está indicada com placas que alertam sobre o risco de quedas de bloco (Figura 27 A). Esta área possui pontos com depósitos de talus com blocos métricos próximo à rodovia (Figura 27 C), a existência de uma rampa em parte da área mapeada indica um potencial de dispersão maior nestes locais (Figura 27 B). Porém em parte da área mapeada as margens da rodovia apresentam depressões ou áreas planas (Figura 27 D), que pode reter os blocos em caso de queda.

Figura 27: (A) placa indicativa de risco de queda de blocos; (B) rampa na base da escarpa; (C) rampa com diversos blocos retidos na vertente, resultado de processos de queda de blocos passado; (D) áreas planas a frente do maciço, onde pode ser depositados eventuais blocos que venham a se desprender.

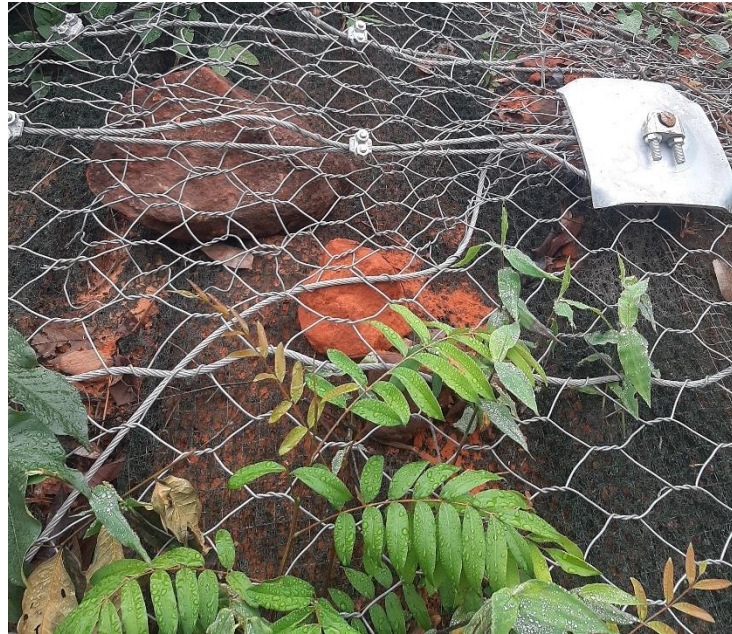
Figura 44: Blocos de rochas retidos pelas barreiras e redes de proteção contra quedas de blocos.
