RELATÓRIO TÉCNICO

QUEDAS DE BLOCOS E PROCEDIMENTOS DE SEGURANÇA NA MT 251 ENTRE A SALGADEIRA E A CURVA DA MATA FRIA

2024

Entrega do relatório: 12/06/2024

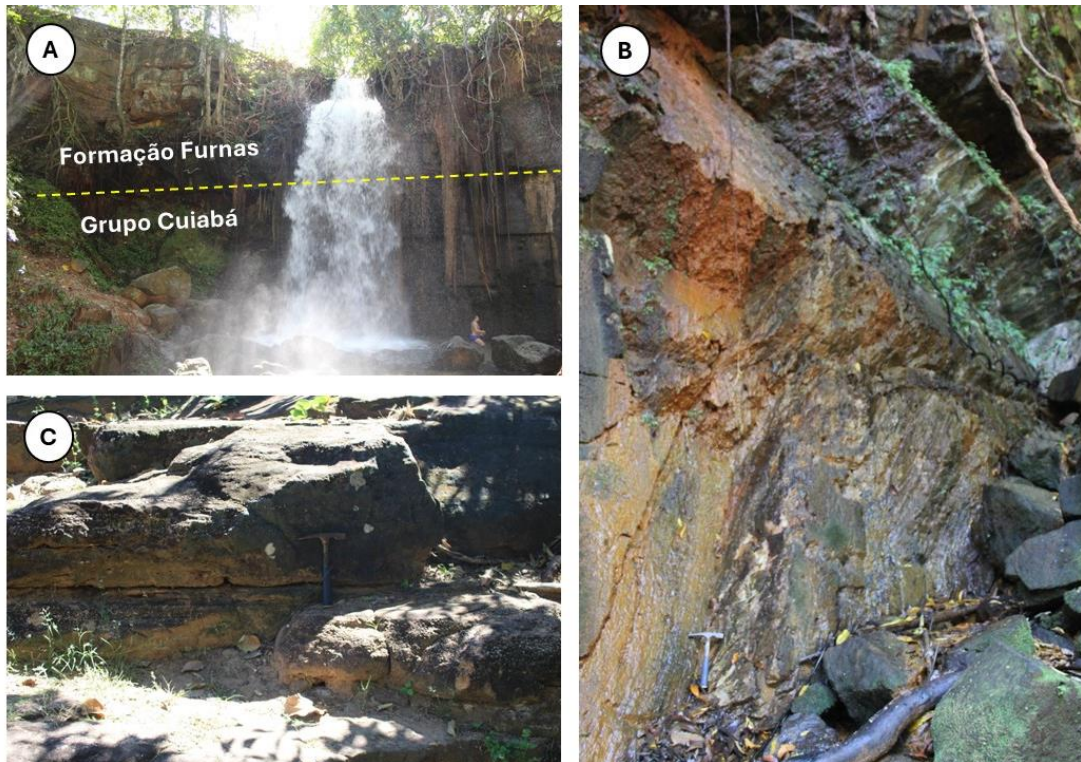
Figura 7: Contato discordante entre as rochas do Grupo Cuiabá e a Formação Furnas, na Cachoeira da Salgadeira

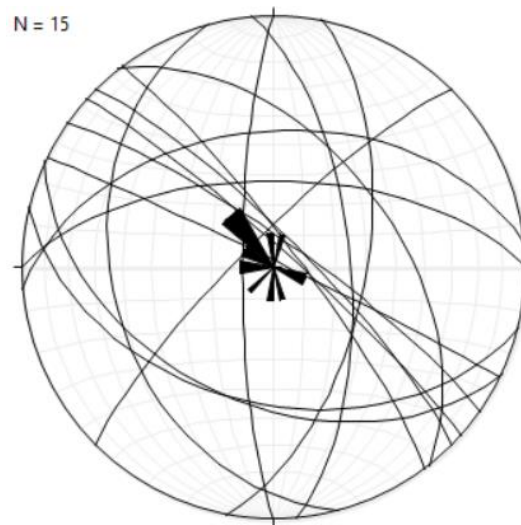
No diagrama Schmidt-Lambert pode-se observar os resultados da coleta de dados de atitude de estruturas in loco (Figura 10), ao todo foram obtidas 15 medidas de planos fraturas (Tabela 1), a direção preferencial dos planos foi NW-SE com mergulhos acima de 80° para Nordeste (NE).

Figura 10: Estereograma Schmidt-Lambert com as atitudes dos planos de fratura obtidos in loco no Portão do Inferno

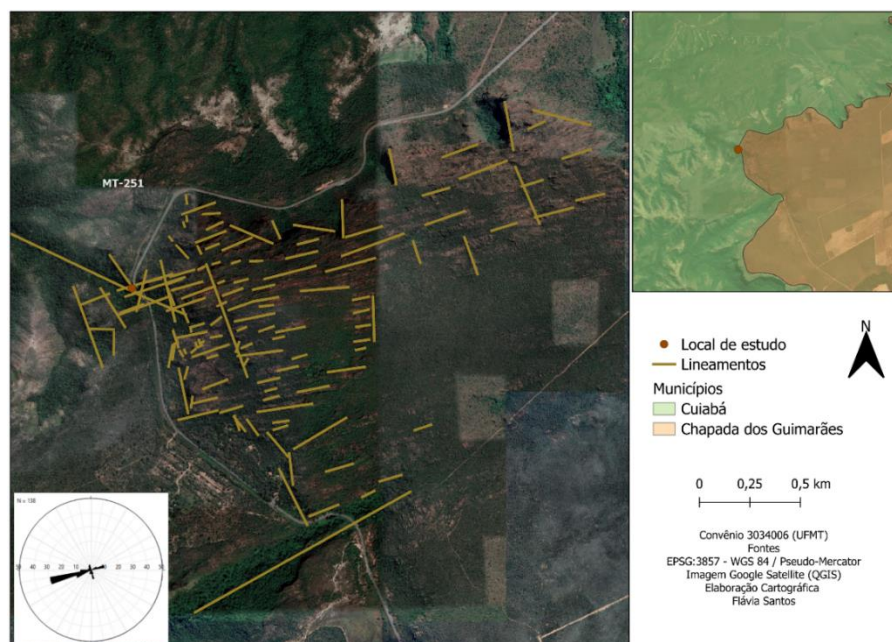
Os dados dos lineamentos demonstram uma média na direção NE-SW para os lineamentos, acompanhando o trend regional (Figura 11). No ponto do Portão do inferno há o cruzamento de quatro famílias de fraturas (Figura 12) o que propicia a formação de cunhas e a queda de blocos de rocha planares.

Figura 12: Mapa de lineamentos estruturais feito sobre imagem de satélite do Google Earth (QGIS) com o diagrama de roseta das estruturas.

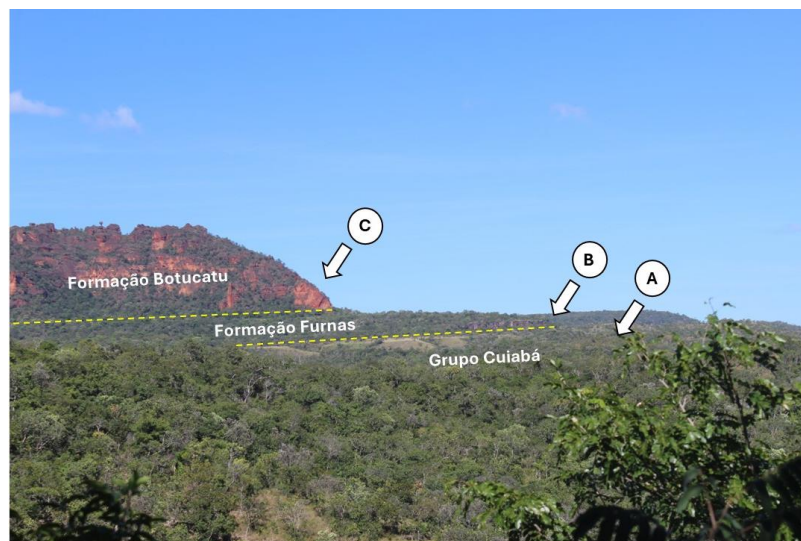
A base da região é relacionada as rochas do Grupo Cuiabá e a depressão Cuiabana, com morros e morrotes (Figura 13 A). Duas escarpas são identificadas na área de estudo, sendo a primeira delas relacionada com a Formação Furnas (Figura 13 B), tendo como característica escarpas com declividade próxima a 90 graus ou em alguns casos com declividade negativa em forma concava, ou seja, com base mais recuada do que o topo da escarpa. A Segunda escarpa é relacionada a Formação Botucatu (Figura 13 C), e se difere da escapa anterior pela forma festonada e pelos depósitos de talos associados a base da escarpa e pelas feições ruiformes marcantes no topo. A MT 251 foi construída no patamar que marca o topo da Formação Furnas e a base da Formação Botucatu.

Figura 13: (A) rochas do Grupo Cuiabá, que compõem a Depressão Cuiabana, composta de forma predominante por morros e morrotes; (B) escarpa e patamar da Formação Furnas; (C) escapa festonada da Formação Botucatu.

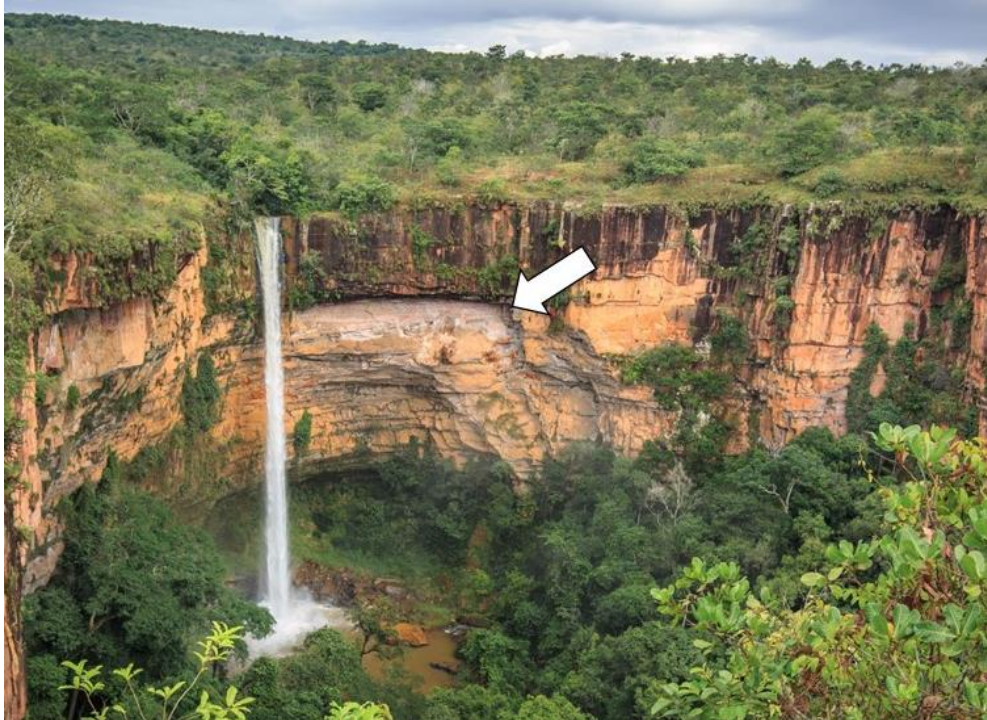
Figura 14: Cachoeira do Véu de Noiva, a seta indica o local onde ocorreu o desprendimento do bloco, sendo a área da escarpa onde possui um arenito com coloração mais clara.

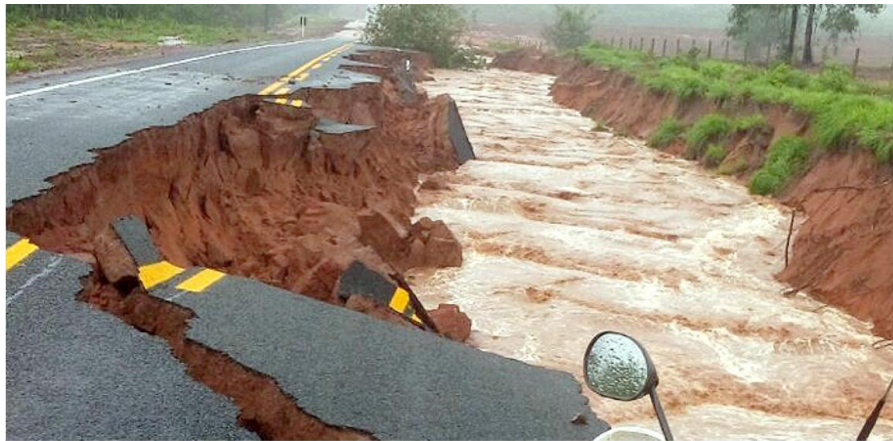
O sistema S2ID entrou em funcionamento no ano de 2013, alguns desastres anteriores a essa data, era registrados no antigo sistema da defesa civil, porém, em muitos casos é possível identificar a ocorrência de desastres somente por jornais ou outros tipos de registros de informação (Kuhn et al., 2022). No caso de Chapada dos Guimarães, no ano de 2008 ocorreu um caso de queda de blocos com uma vítima fatal na Cachoeira do Véu de Noiva (Figura 14). As rochas da Cachoeira do Véu de Noiva, são da Formação Furnas, mesma composição das rochas da base do portão do inferno. O desenvolvimento de erosões, também é um problema recorrente no município, tendo inclusive causado danos significativos a rodovias, como é o caso ocorrido em 2016 na MT 020 (Figura 15).

Figura 15: Erosão na MT 020

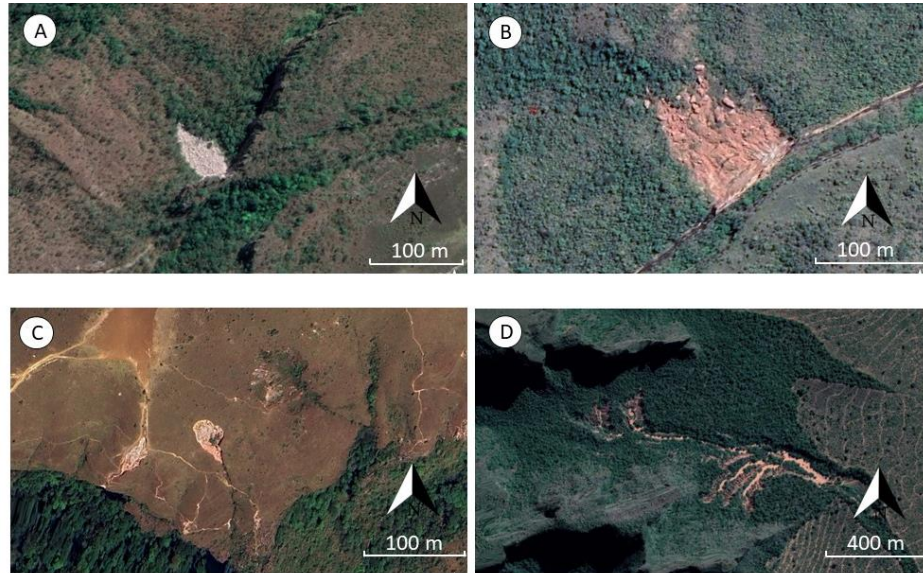
Porém para além dos registros oficiais da Defesa Civil, é preciso ressaltar que a região de Chapada dos Guimarães, possui o registro de diversos processos de quedas de blocos, tanto relacionado as rochas da Formação Furnas (Figura 16 A), quanto nas rochas da Formação Botucatu (Figura 16 B). Também são registrados processos de erosão acelerada com a formação de ravinas e voçorocas, em locais onde afloram as rochas da Formação Ponta Grossa, como no Mirante (Figura 16 C), e também em locais onde afloram a Formação Botucatu (Figura 16 D).

Figura 16: A) queda de blocos relacionados a escarpa da Formação Furnas; B) queda de blocos relacionado a escarpa da Formação Botucatu, atingindo distâncias superiores a 100 metros, com deslocamento de blocos de grande dimensão, que chegam a cerca de 10 metros de comprimento; C) voçorocas no mirante do centro geodésico; D) voçoroca com comprimento superior a 1 km de extensão, desenvolvido nas rochas da Formação Botucatu.

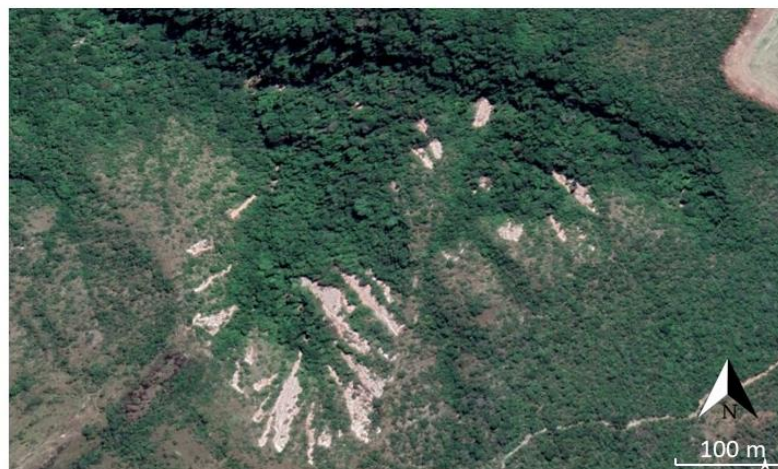
Na região de transição entre a depressão Cuiabana e a Chapada dos Guimarães, ocorrem com frequências deslizamentos (Figura 17) nas unidades do Grupo Cuiabá. As áreas de ocorrência estão situadas na Area de Proteção de Chapada dos Guimarães, em uma região com muito baixa densidade populacional, e por isso, até o momento não se teve o registro de desastres.

Figura 17: Dezenas de cicatrizes de deslizamentos, com comprimento que chegam a mais de 100 metros, desenvolvidas em morros e morrotes do Grupo Cuiabá.

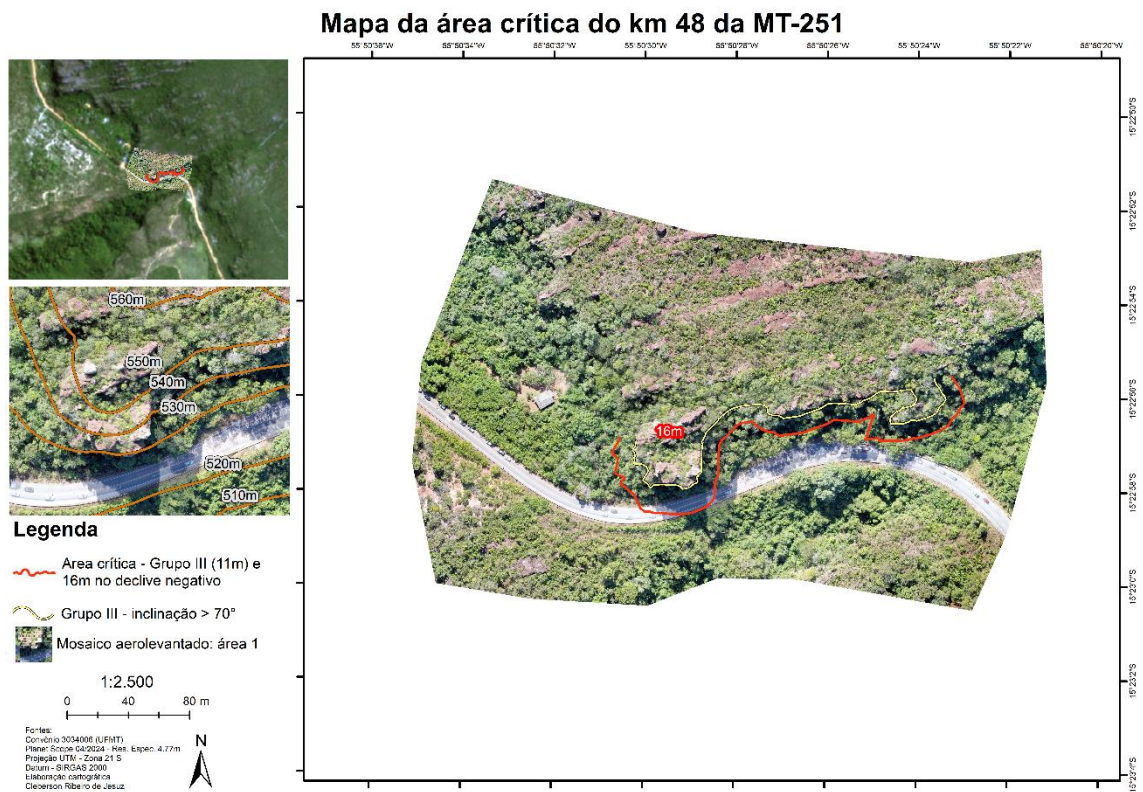
Figura 19: Mapa de análise de área crítica de dispersão, da área 1.

A área 1 está situada entre a Curva da Mata Fria e a Casa do Mel (Figura 19). Nesta área foram identificados blocos de rochas depositados próximo à rodovia (Figura 20 B e C). O maciço apresenta fraturas que podem favorecer possíveis rupturas (Figura 20 A). A área é sinalizada com placa de risco de queda de blocos, mas apesar disso os veículos param no local para aguardar o sistema de tráfego nos moldes, siga e pare. O mapa de área crítica indica que em caso de quedas de blocos existe um risco elevado de os blocos rochosos atinjam a rodovia.

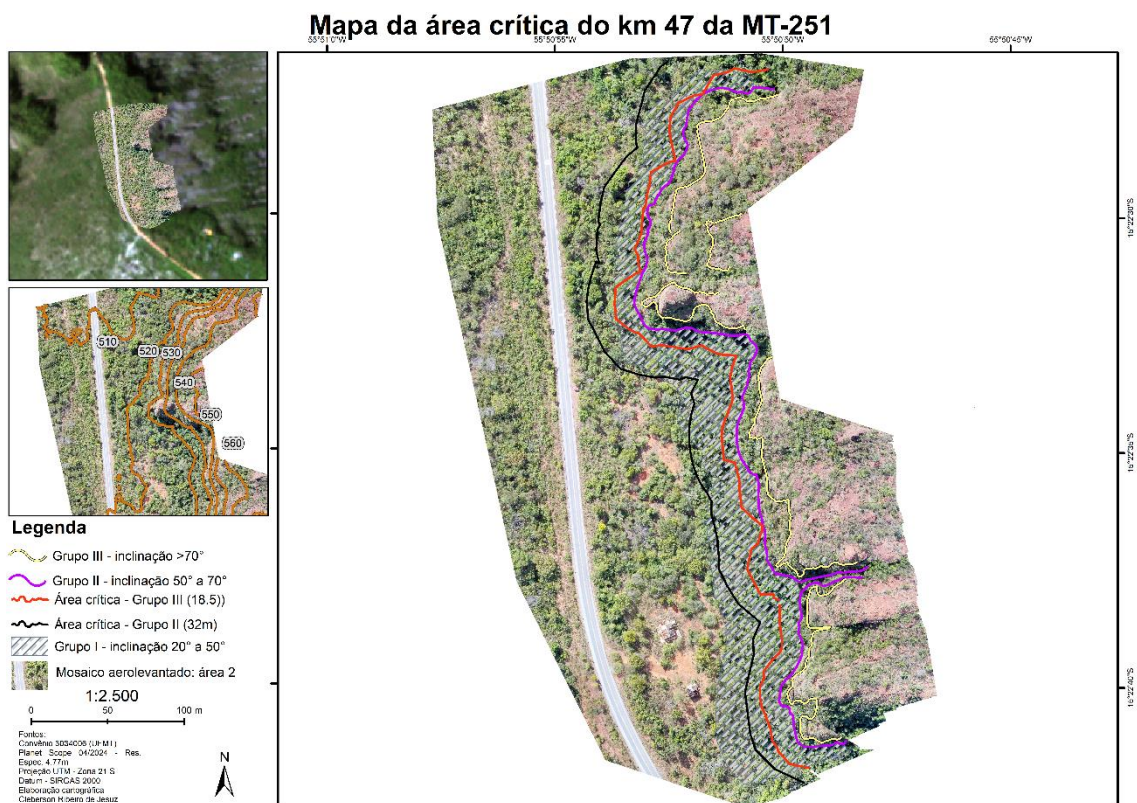
A área 2 (Figura 21) foi proposta para verificação da metodologia proposta. Nesta área não foi identificada nenhuma estrutura que apresentasse risco, conforme os critérios estabelecidos pela metodologia de Pimentel e Dos Santos (2018).

Figura 21: Mapa de análise de área crítica de dispersão, da área 2, indicando que em nenhum trecho as linhas que indicam os limites da área crítica, interpolam a rodovia.

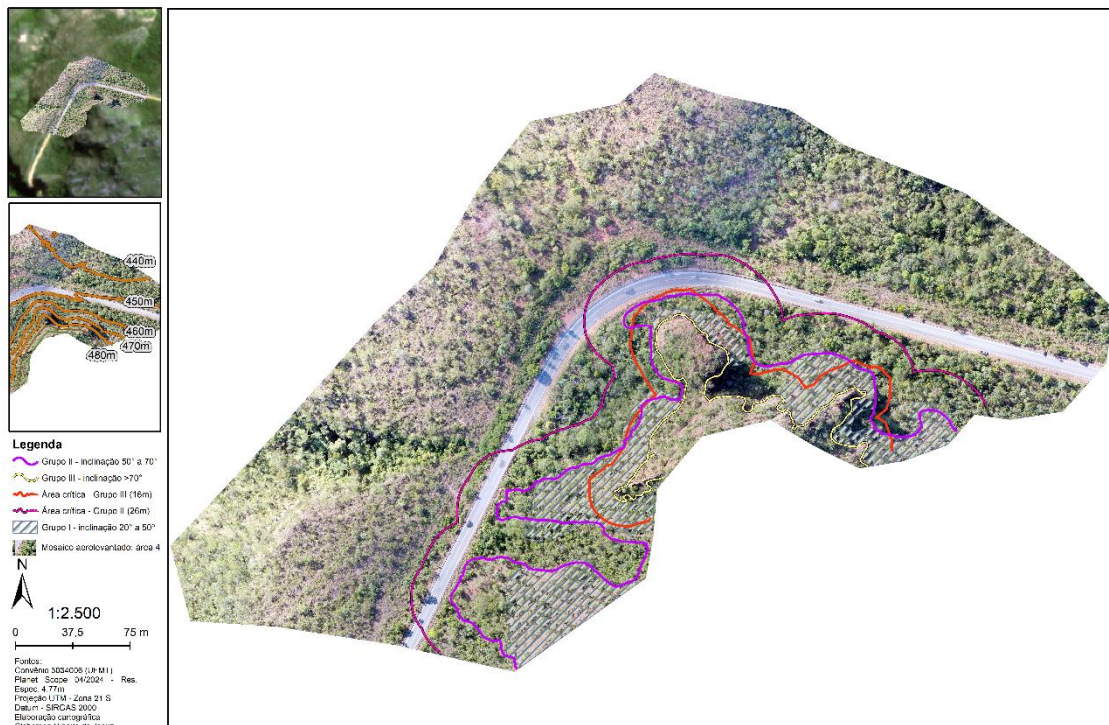
Figura 24: Mapa de análise de área crítica de dispersão, da área 4.

A área 4 (Figura 24) indica uma possibilidade de quedas de blocos em vários pontos próximos a rodovia, inclusive com a existência de depósitos de talos com blocos métricos a margem da rodovia ou em áreas próximas, a cerca de 10 metros. Em alguns pontos rochas fraturas indicam a possibilidade de quedas de blocos Figura 25 (A e B). A existência de rampas até próxima a rodovia pode favorecer a dispersão de blocos.

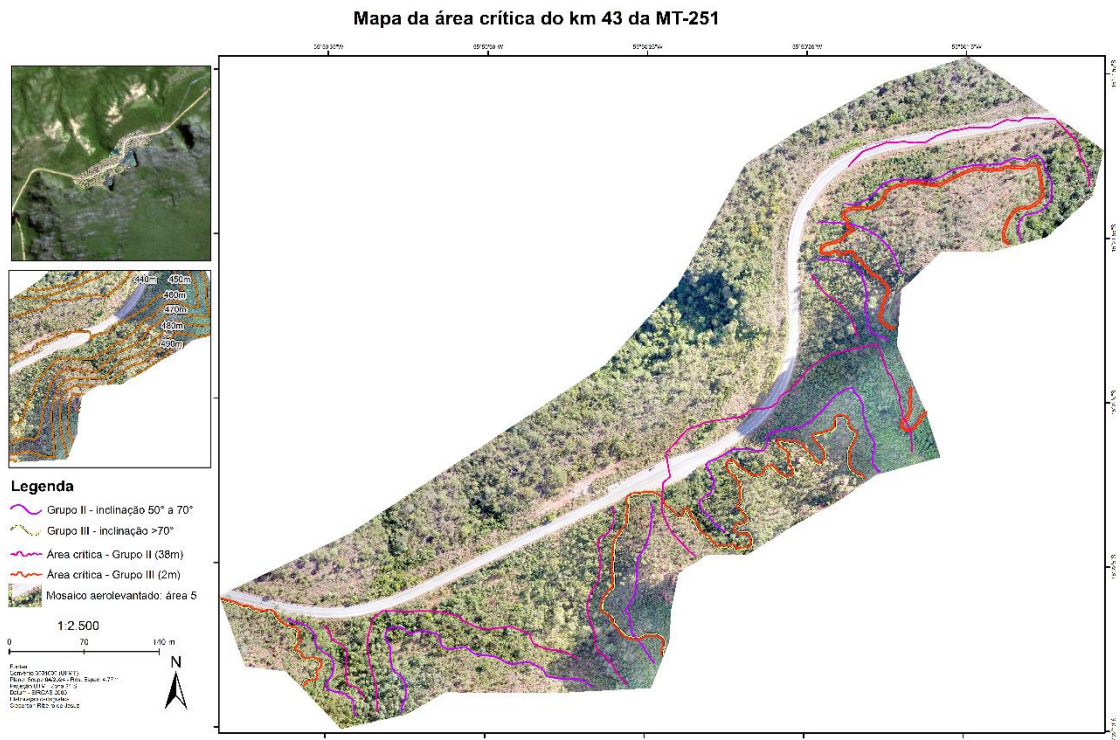
Figura 26: Mapa de análise de área crítica de dispersão, da área 5.

A área 5 (Figura 26), está indicada com placas que alertam sobre o risco de quedas de bloco (Figura 27 A). Esta área possui pontos com depósitos de talus com blocos métricos próximo à rodovia (Figura 27 C), a existência de uma rampa em parte da área mapeada indica um potencial de dispersão maior nestes locais (Figura 27 B). Porém em parte da área mapeada as margens da rodovia apresentam depressões ou áreas planas (Figura 27 D), que pode reter os blocos em caso de queda.

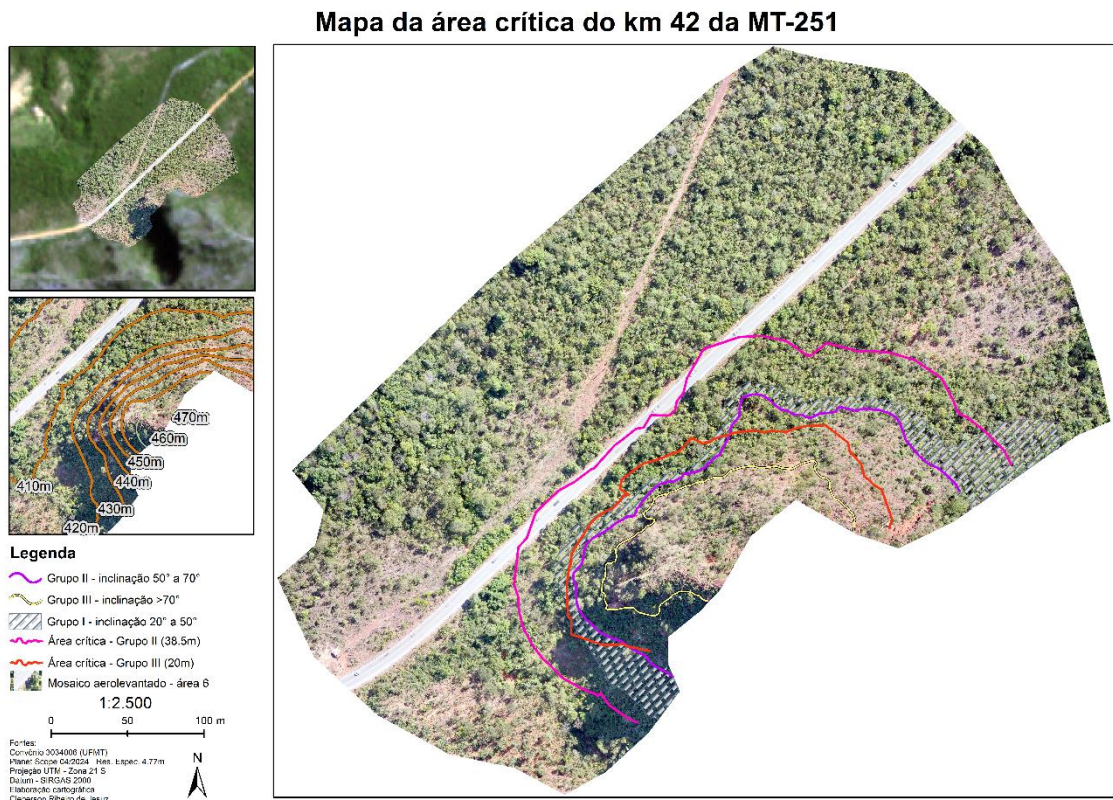
Figura 28: Mapa de análise de área crítica de dispersão, da área 6.

A área 6 (Figura 28) possuem pontos onde o limite de dispersão pode atingir a rodovia. Entre a estrada e topo da escarpa existe um desnível superior a 60 metros. São identificados depósitos de talus a cerca de 10 metros da estrada. Em alguns pontos a rampa chega até a beira da rodovia (Figura 29 A), o que pode favorecer a dispersão de blocos. O maciço possui fraturas que individualizam blocos, que podem indicar queda eminente (Figura 29 B).

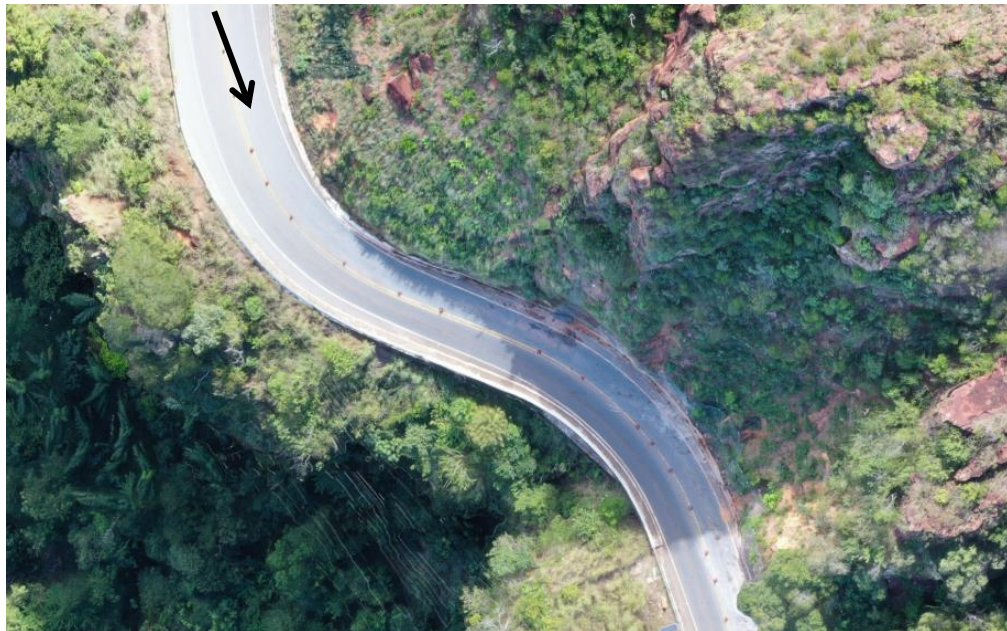
Figura 39: Imagem aérea do Portão do Inferno

A ponte localizada na MT-251, acesso entre a cidade de Cuiabá e Chapada dos Guimarães. A estrutura localiza-se entre a curva da mata fria e a casa do mel, em um trecho conhecido popularmente como “Portão do Inferno”. A ponte apresenta 35 metros de comprimento e 10 metros de largura, sendo que parte desta largura está assentada sobre a rocha (Figura 39 e 40).

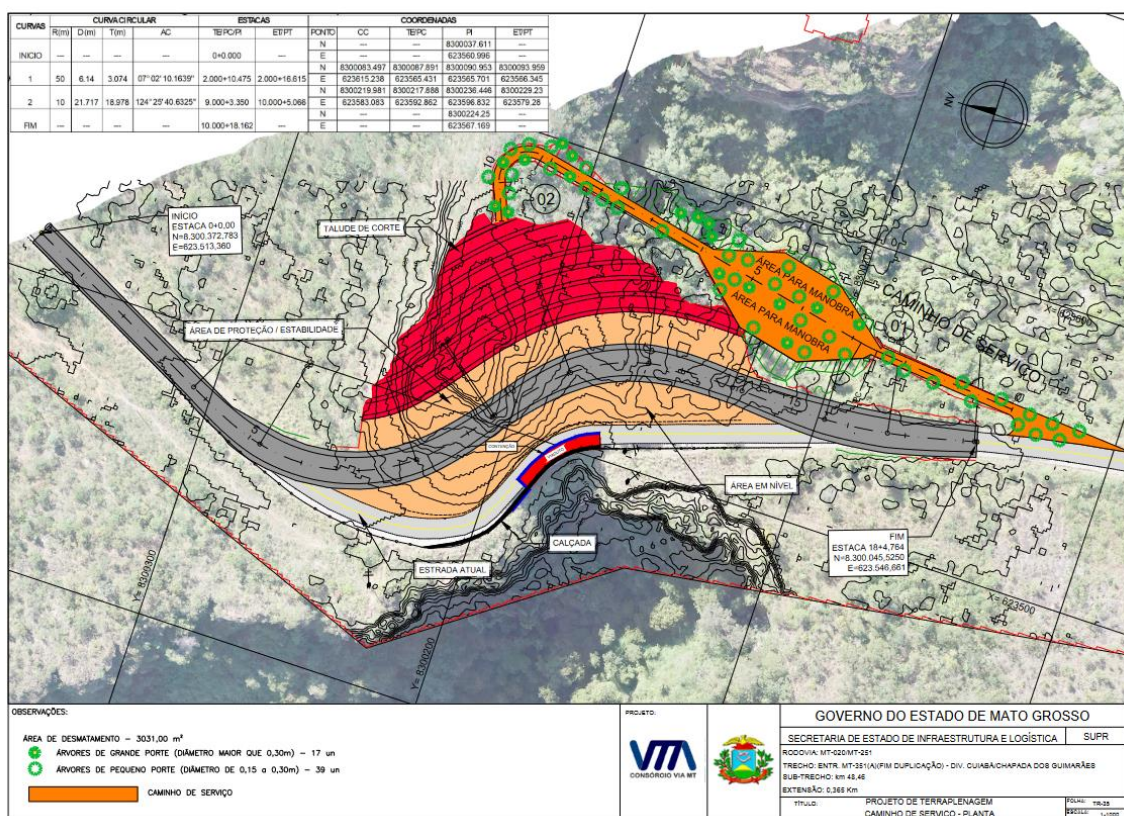
Figura 48: Projeto de terraplanagem apresentado pela Secretaria de Infraestrutura de Mato Grosso

Estudos da SINFRÁ indicaram que o volume escavado seria de 81.953,00 m³ de em material de 1ª categoria e 81.953,00 m³ em material de 3ª categoria, as análises contudo foram realizadas com base nas sondagens realizadas nas rochas da Formação Furnas, e somente com um furo horizontal na base da Formação Botucatu. Observa-se que os volumes estimados no orçamento não guardam relação com a realidade, pois o material a ser escavado é composto de

Dentre as alternativas, a SINFRA (2024), depois de vários estudos de Engenharia e Análise de Valor, optou-se pela Solução 01 (Figura 48), tendo em vista que:

- i. Propicia aos usuários obras definitivas, visando a trafegabilidade segura neste trecho rodoviário;
- ii. Apresenta curto prazo para execução das obras;
- iii. Solução técnica e economicamente mais viável;
- iv. Os serviços a serem executados não são dependentes de tecnologia sofisticada e de domínio restrito;
- v. Os serviços a serem executados apresentam média complexidade técnica;
- vi. Os métodos construtivos, equipamentos, materiais e mão de obra, utilizados para sua execução são frequentemente empregados;
- vii. Existem diversas empresas aptas a se habilitarem no certame licitatório;
- viii. No local do atual viaduto será instalado um belvedere, para contemplação de cenários.
